Verslag naar aanleiding van een plaatsbezoek waarbij wordt vastgesteld dat het pand gebreken vertoont die een veiligheidsrisico inhouden.

Aard van het pand: [Gesloten bebouwing](#)
Adres: [Stationsstraat \(maalderij\), Merchtem](#)
Datum onderzoek: [06/05/2024](#)
Onderzoeker: [Karin Malfait, woningcontroleur](#)
Karin.malfait@3Wplus.be

Gebeurd door: [gemeente](#)
Omschrijving: [Voormalige maalderij momenteel leegstaand..](#)

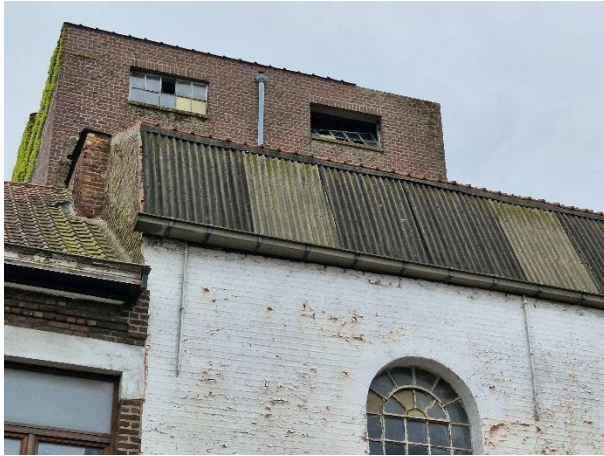
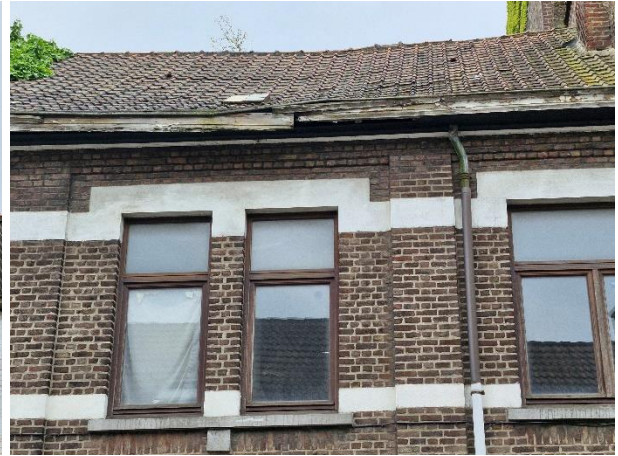
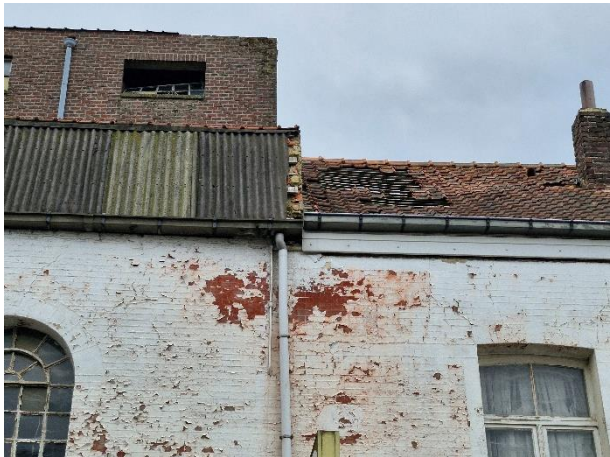
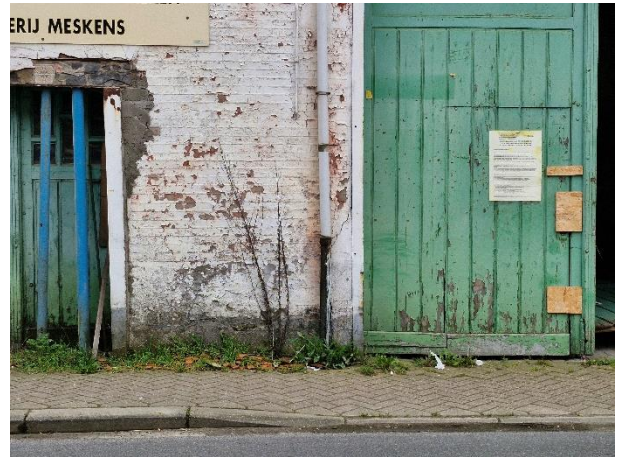
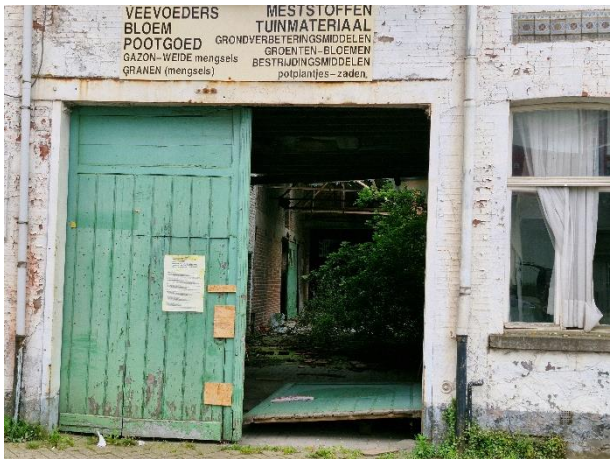
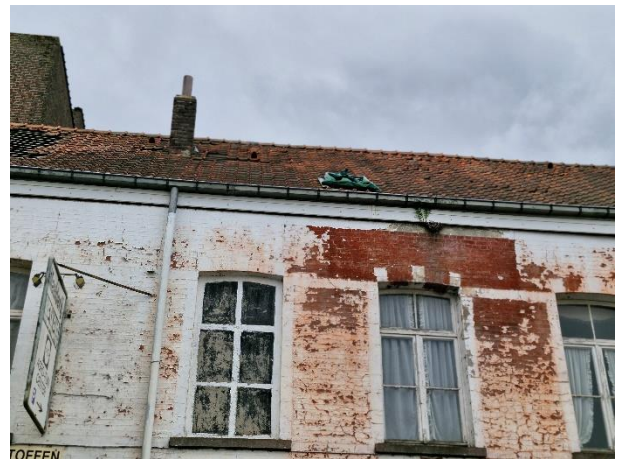
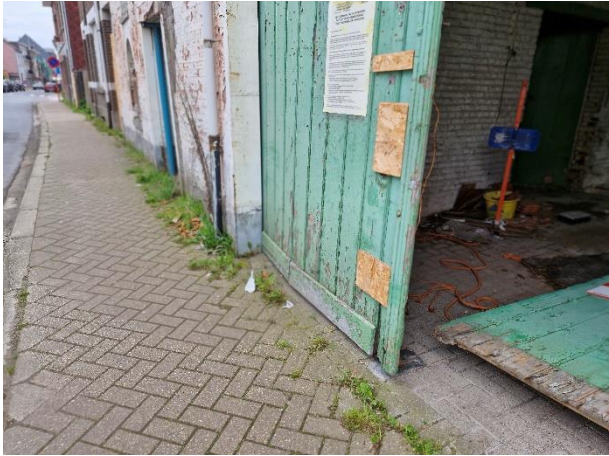
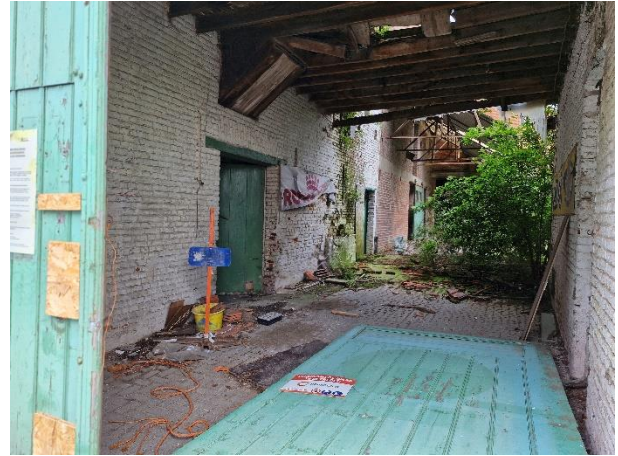
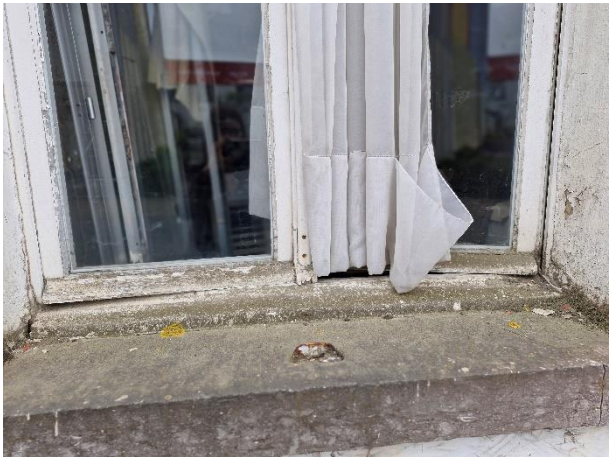
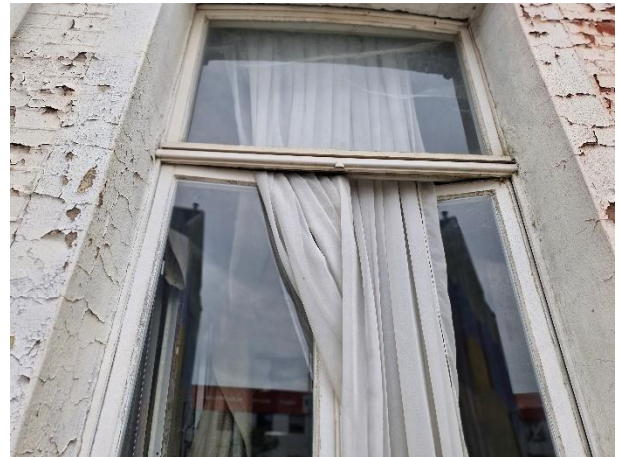
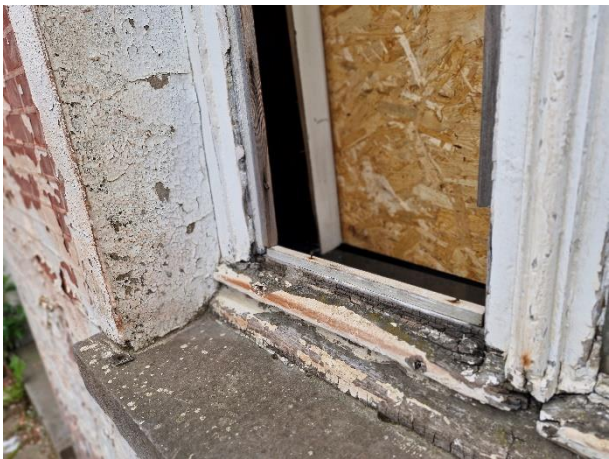
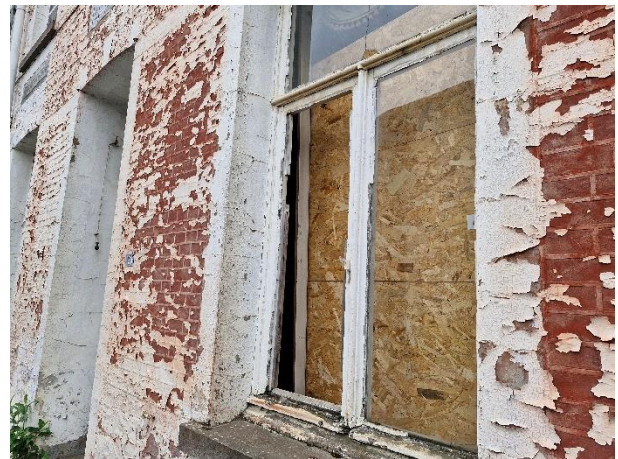
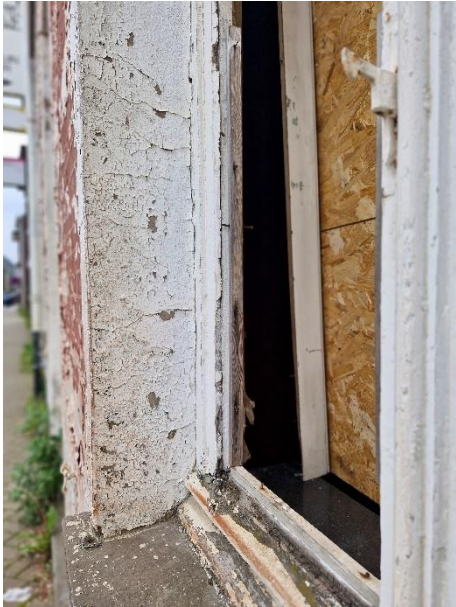
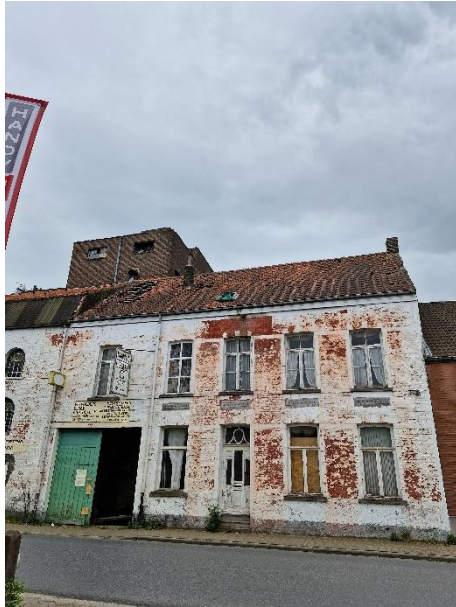
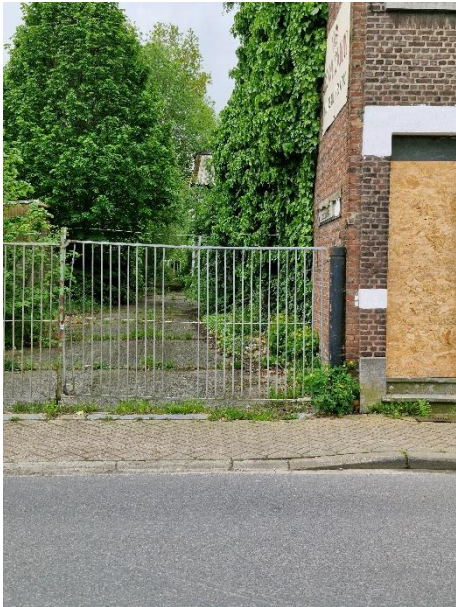
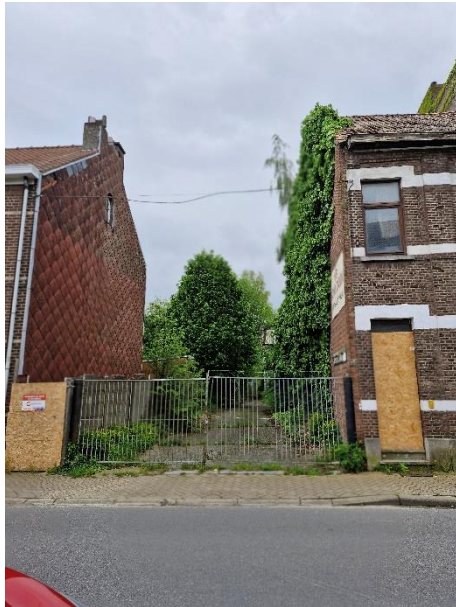
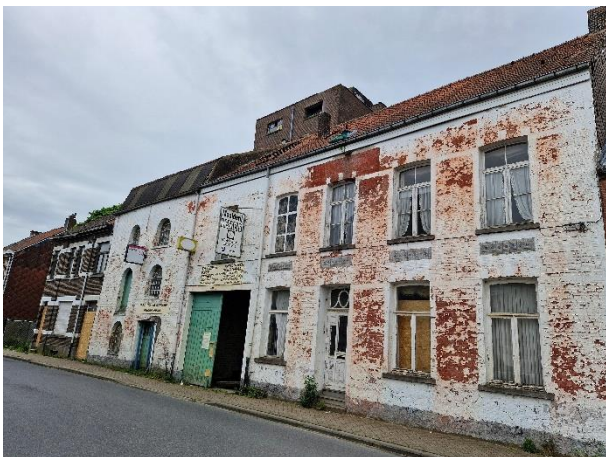
- [Verweerde gevel, afbladerende verf](#)
- [Loszittende leien zijgevel](#)
- [Dakpannen die loszitten en naar beneden komen](#)
- [Openstaand raam](#)
- [Kapotte ingedeukte poort](#)
- [Dichtgetimmerd raam die terug wordt opengebrouwen](#)
- [Slechte staat van het gebouw ook zichtbaar door de gevallen poort](#)

Het pand is in slechte en verwaarloosde staat. Door het raam dat open is en de poort die op de grond ligt en tralies van het hek waar delen van ontbreken, nodigt dit pand uit tot betreding door ongevraagde en onbevoegde personen.

Het is aan te raden om heel dringend de openingen terug af te sluiten. De eigenaar blijft verantwoordelijk voor mogelijke ongevallen in het gebouw en het nodigt momenteel heel hard uit om het gebouw te betreden..
