**Brandpreventieverslag: Advies tot het bekomen van een brandveiligheidsattest voor een publiek toegankelijke inrichting**

Object: **Mekan**

Adres: Krekelendries 14  
1785 Merchtem

Dossier: **L0166** / document: **009**

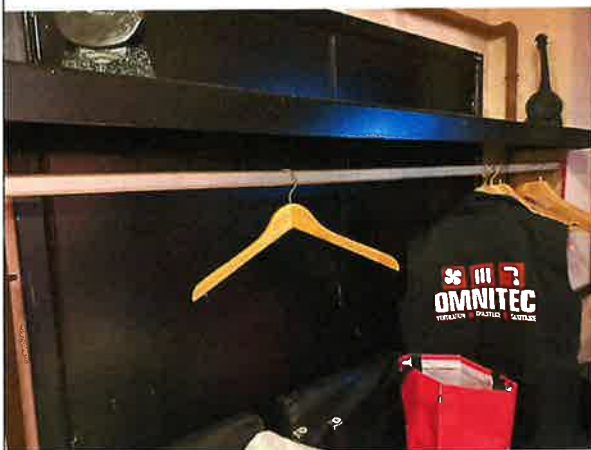
FOTO 1

(N)OK	opmerkingen
<b>1. Compartimentering en bouwelementen</b>			
1.1.	de PTI is gecompartmenteerd t.o.v. overige delen v/h gebouw	NOK	Geen branddeur aanwezig naar het appartement en geen compartimentering met bestaande frituur in hetzelfde gebouw. (foto 1)

Deur/muur tussen PTI en frituur

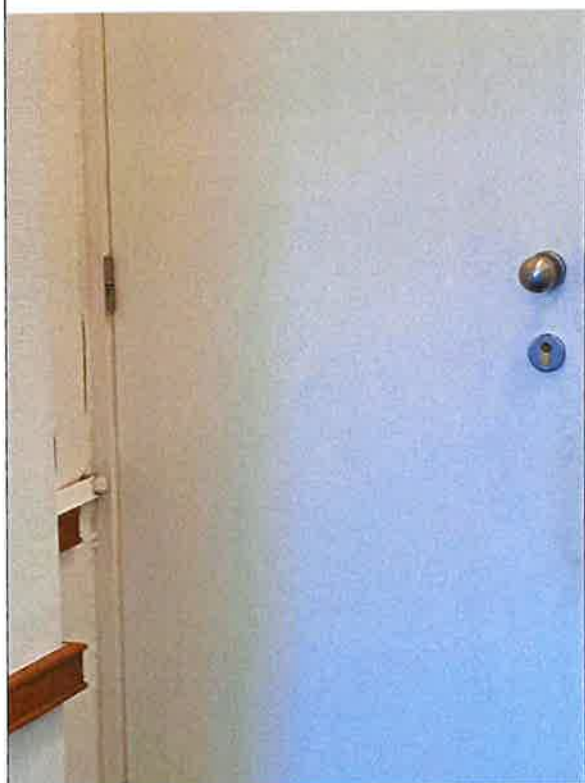
Deur naar appartement

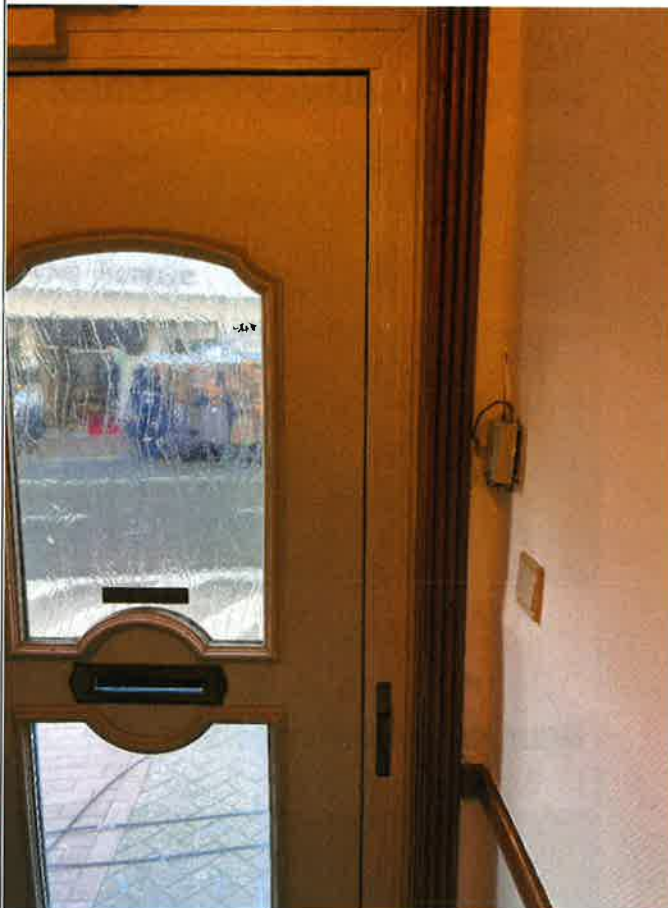
FOTO 4

3.2.	deuren kunnen snel en gemakkelijk geopend worden	NOK	Deuren slepen op de grond, deurklink van de buitendeur ontbreekt aan de binnenzijde. (foto 4)

3.7.	alle (nood)uitgangen moeten steeds onmiddellijk bruikbaar zijn	NOK	Geen deurklink aanwezig aan de deur straatkant (foto 4)
3.8.	uitgang geeft rechtstreeks uit op de openbare weg of op een veilige plaats of verlopen via een evacuatiweg	(N)OK	Deur geeft uit op de straatkant, zie opmerking 3.7
<b>4. Constructievoorschriften voor technische ruimten en keuken</b>

Buitendeur naar de straatkant, geen deurklink aanwezig
